# Bouwhistorisch onderzoek

## BOUWHISTORISCHE VERKENNING

Adres	: <b>Leegeweg 41</b>
Status	: Gemeentelijk Monument Voorbeschermd (sinds 13 sept 2006)
Periode	: 20 april 2005
Onderzocht door	: Frank van der Waard, Marcel Verkerk en Henk Wiert (archiefonderzoek)
Auteur	: Marcel Verkerk, inhoudelijke begeleiding Frank van der Waard
Datum	: Groningen, 22 april 2008

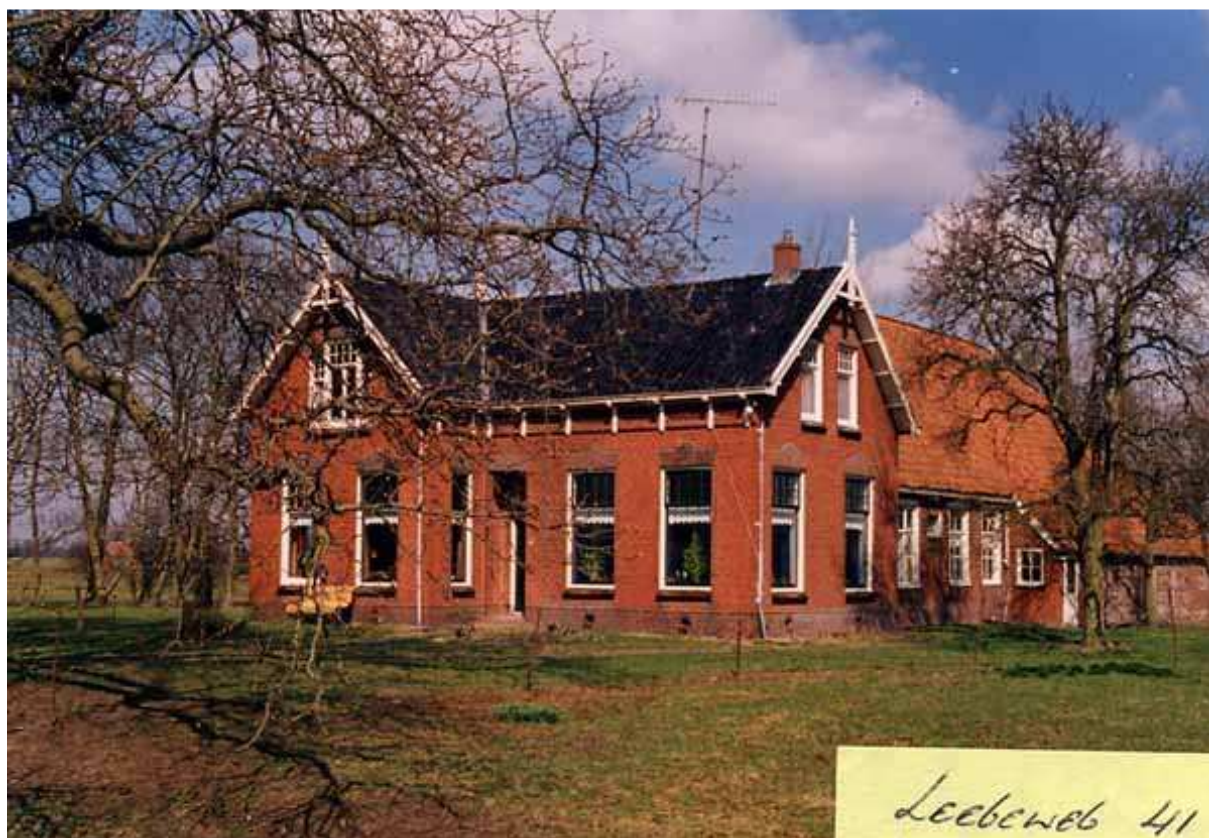
Afb. 1. Aanzicht Leegeweg 41; foto: Marcel Verkerk, dienst RO/EZ.

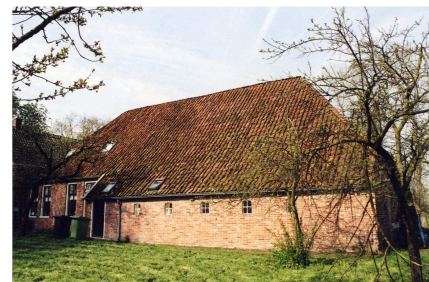
Afb. 5. Dakvorm hals en romp.  
Foto: Marcel Verkerk, dienst RO/EZ.

De dakvorm van hals en romp wijkt af ten opzichte van het grondplan; deze ligt namelijk onder hetzelfde hoge schilddak. De éénlaagse hals is deels onderkelderd. Het éénlaags voorhuis heeft een L-vormig dak dat ligt over twee topgevels en oversteekt.

De muur tussen voorhuis en hals, hierna tussenmuur genoemd, draagt het voordakschild van het hoge schilddak. Het naar binnen springende muurwerk van de hals heet een krimp en wordt veroorzaakt doordat de gevels van de schuur lager zijn dan die van de hals.

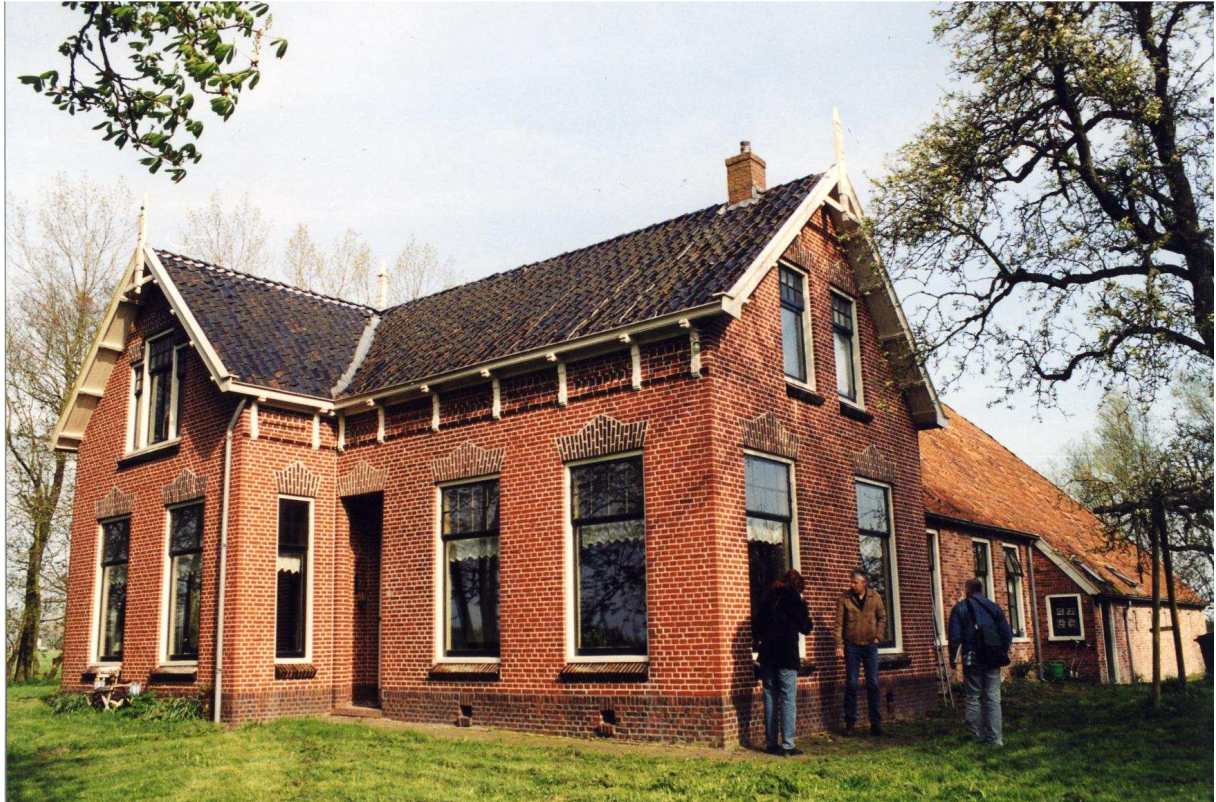
Afb. 8. Leegeweg 41, overhoeks genomen foto van het L-vormig voorhuis.  
Foto: Marcel Verkerk, dienst RO/EZ.

Het voorhuis is aan het begin van de twintigste eeuw in één fase gebouwd. Dit is geconcludeerd naar aanleiding van:

- alle muren zijn in kruisverband gemetseld met een rode, gladde machinale steen en afgewerkt met een witte cementvoeg. De hoeken zijn rondom in verband gemetseld.
- Aan de onderkant is rondom een trasraam gemetseld van een harde, blauw gekleurde, iets gesinterde steen.
- Alle vensters op de begane grond zijn op dezelfde manier vormgegeven. Het zijn hoge H-vensters met een achtruits bovenlicht. Het kozijnhout en de bovenlichten zijn origineel. Aan de onderkant van ieder venster ligt een gemetselde vensterbank van schuin geplaatste donkere stenen en aan de bovenkant is een recht gemetselde anderhalfsteens strek die in het midden eindigt in een punt.

- De topgevels zijn doorgemetseld tot aan het dakoverstek en hebben in de top geen versiering. De overige gevels worden aan de bovenkant afgesloten met een bakgoot op gootklossen. Onder deze klossen zijn muurstijlen ingemetseld die aan de onderkant met elkaar verbonden zijn met een rij donkere stenen. Op deze manier ontstaan vakken die om en om op dezelfde manier met een metselpatroon zijn ingevuld.

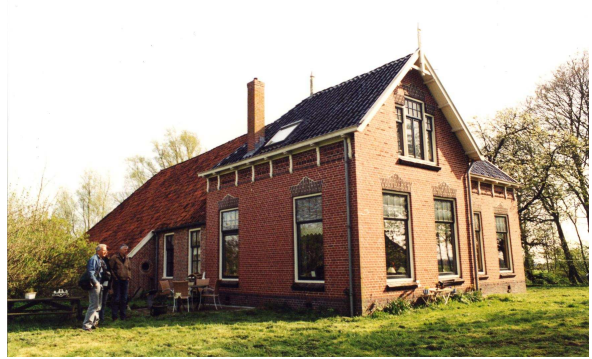
Afb. 9. Leegeweg 41, overhoeks genomen foto van het L-vormig voorhuis.

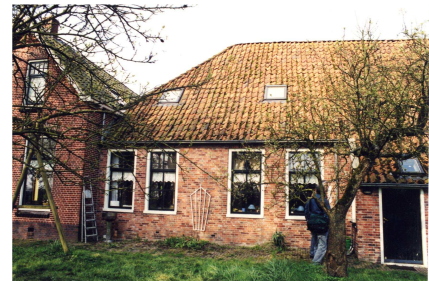
Afb. 10. Dakvorm hals en romp.

Het muurwerk zowel van de hals als dat van de schuur is tussen 1985 en 1995 volledig opnieuw opgetrokken waarbij gebruik gemaakt is van dezelfde steen<sup>6</sup>. De gevels worden allemaal afgesloten met een moderne bakgoot. Alle vensters zijn destijds vernieuwd en op dezelfde plek terug geplaatst. De bewoners gaven aan dat de vensters kopieën zijn van de oude en dat de fundering bestaat uit kloostermoppen.

In de rechterzijgevel ligt bij de krimp een toegang en vervolgens vijf kleine, gietijzeren, vierruits koestervensters.

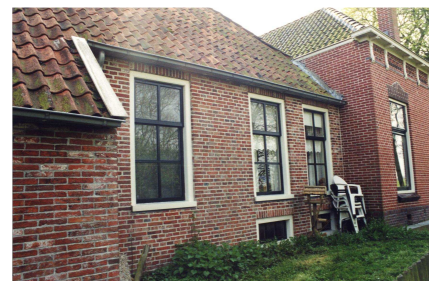
Afb. 11. Dakvorm hals en romp.

De achtergevel kent twee toegangen. Eén toegang met bovenlicht naar de koestal aan de oostkant en één met dubbele deeldeuren aan de westkant. Daartussen liggen twee gietijzeren vierruits vensters. Ten westen van de toegang van de koestal ligt nog een gietijzeren vierruits venster.

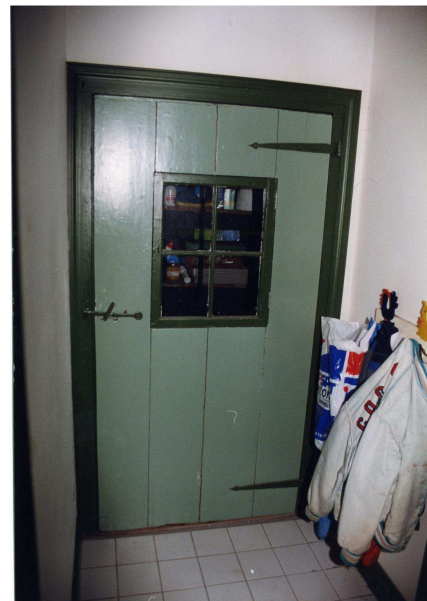
Afb. 14. Hergebruikte kelderdeur.  
Foto: Marcel Verkerk, dienst RO/EZ.

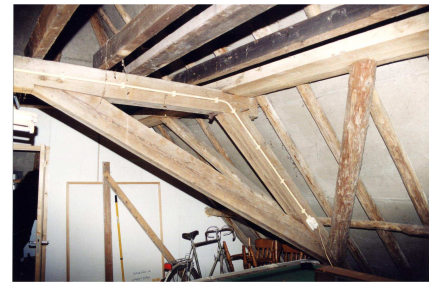
Afb. 15. Dakconstructie hals.

Het dak van de schuur is doorgetrokken over de hals. De drie gebinten van de schuur, waarvan de voorste ter hoogte van de krimp in de rechterzijgevel ligt, vangen een groot deel van het dak op. De gebintplaten lopen door tot aan de tussenmuur. Het deel boven de hals wordt opgevangen door een schaargebint dat de gebintplaten steunt.

Over de uiteinden van de gebintplaten ligt een hergebruikte balk die het voordakschild opvangt. Deze balk (15,5 cm hoog en 14 cm breed) is behouwen, heeft aan de bovenkant een vijftal inkepingen die niet bij deze constructie horen en dateert vermoedelijk uit de 18<sup>de</sup> eeuw. Het is onduidelijk of deze uit de voorganger afkomstig is.

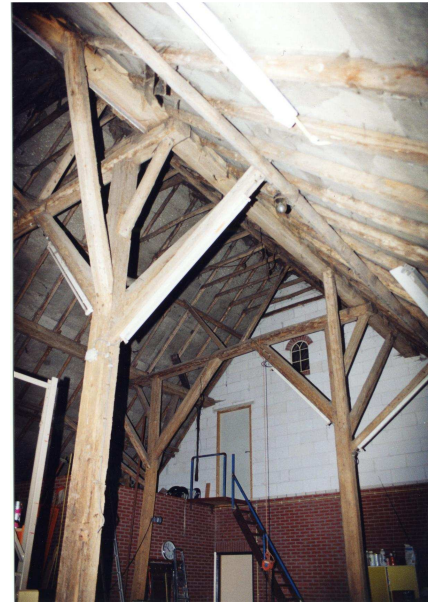
Afb. 17. Overzicht gebintconstructie.  
Foto: Marcel Verkerk, dienst RO/EZ.

De oplangers liggen tegen de sporenparen aan en zijn ingelaten in de 'ploat'. Iets onder de nok zijn de sporenparen door middel van een hanenbalk gekoppeld. Deze hanenbalk is aan de bedrijfskant gespijkerd. Over de sporen is een plaatmateriaal aangebracht.

Om een grote doorbuiging van de sporen tegen te gaan is een gording aangebracht die vanaf de dekbalk geschoord wordt door één gordingstut. De oplangers worden eveneens door een gording gesteund die vanaf de staanders geschoord wordt met één of twee gordingstutten. Deze gordingstutten zijn met een halfhouts verbinding aan de bovenkant van de gording bevestigd.

De staanders staan op gemetselde poeren waarop een enkel naaldhouten plaatje ligt ter grootte van de poer. Een aantal staanders heeft aan de onderkant een gat. Bij een aantal is dit gat volledig doorgeboord, bij anderen niet. De achterste vier staanders hebben aan de onderkant een doorboord gat<sup>7</sup>.
